REPORTE DESCRIPTIVO DEL INFORME DE AVANCE MENSUAL

Nombre: Universidad Autónoma de Nayarit

Nombre de la obra: **Edificio de aulas (dos niveles) Unidad Académica de Agricultura**

3 Nombre de la obra: **Red de Bebederos en el Campus Central**

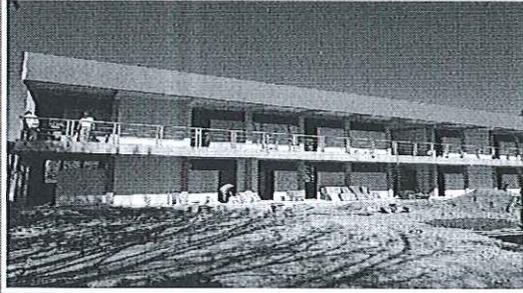
F1: Fachada principal

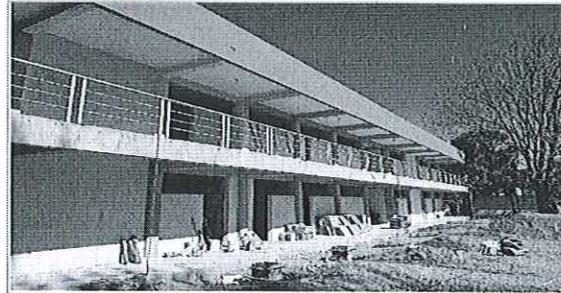
F2: lateral

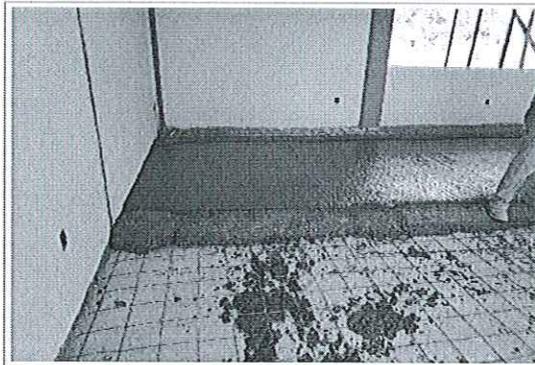
F4: Entrada

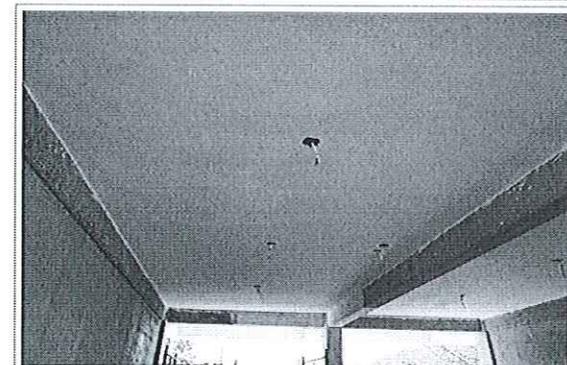
F5: Interior de aula

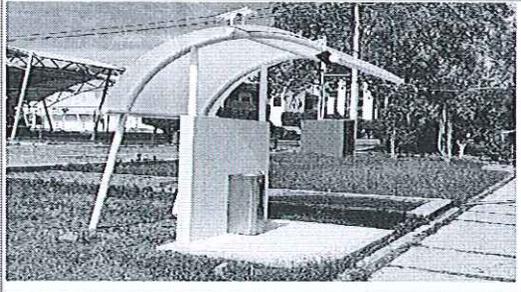
F1: Preparación de espacio para colocación de bebedero

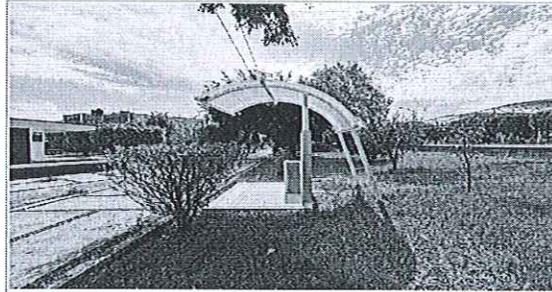
F2: Preparación de espacio para colocación de bebedero

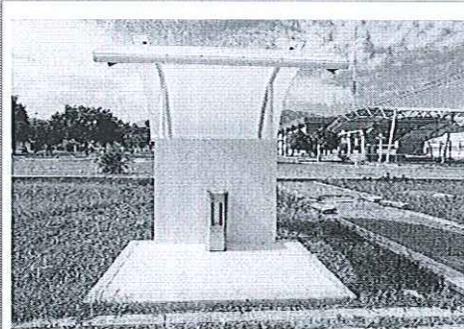
F3: Preparación de espacio para colocación de bebedero

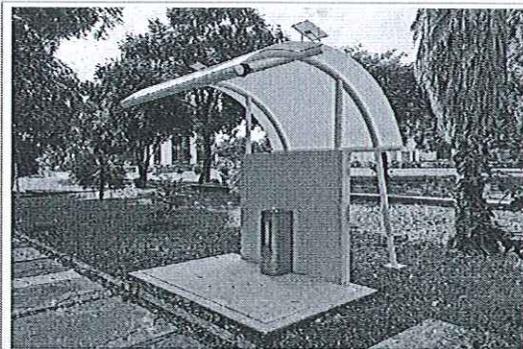
F4: Preparación de espacio para colocación de bebedero

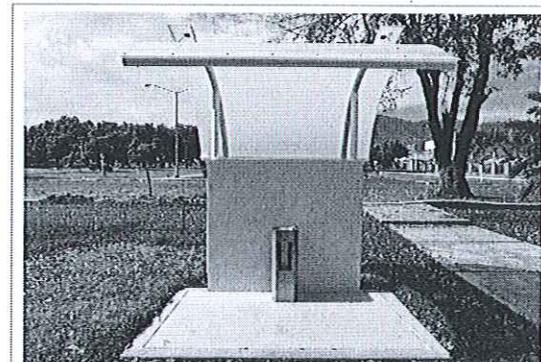
F5: Preparación de espacio para colocación de bebedero
