REPORTE DESCRIPTIVO DEL INFORME DE AVANCE MENSUAL

Nombre Universidad Autónoma de Nayarit

REPORTE FOTOGRÁFICO DEL INFORME DE AVANCE MENSUAL

2 Nombre de la obra: **Edificio de aulas (dos niveles) Unidad Académica de Agricultura**

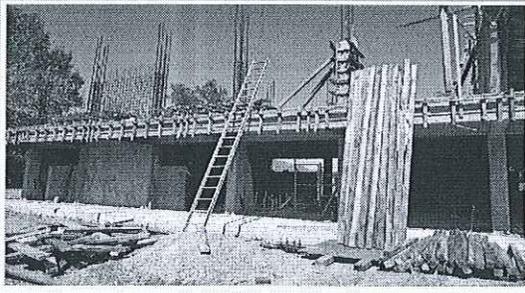
F1: Fachada principal

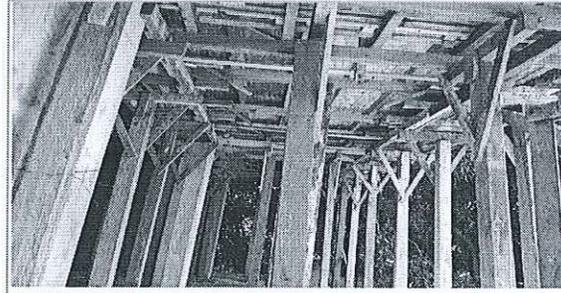
F2: lateral

Se muestra el trabajo con albañilería y acabados en planta baja y con la cimbra y colado de estructura en planta alta.

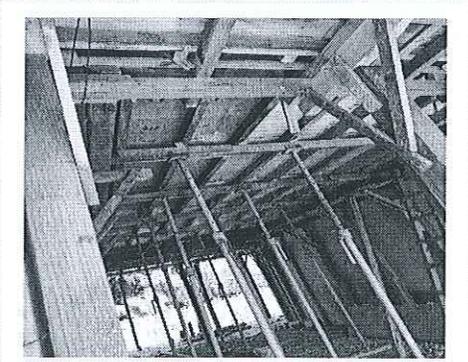
F3: Fachada posterior

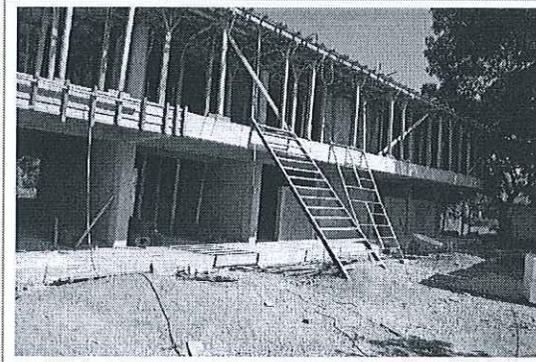
F4: Entrada

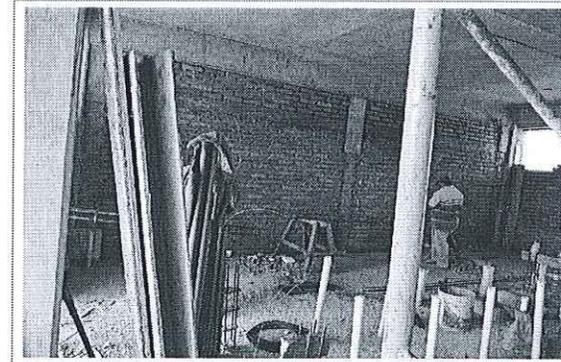
F5: Interior de aula

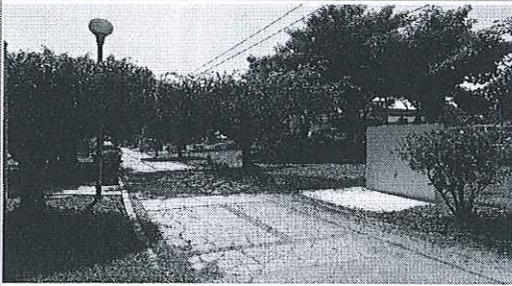
F1: Preparación de espacio para colocación de bebedero

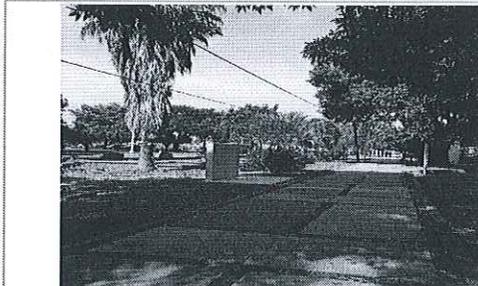
F2: Preparación de espacio para colocación de bebedero

Se concluyó con la instalación hidrosanitaria y con los muretes y planchas donde se colocarán los bebederos; se trabaja en la herrería para las cubiertas.

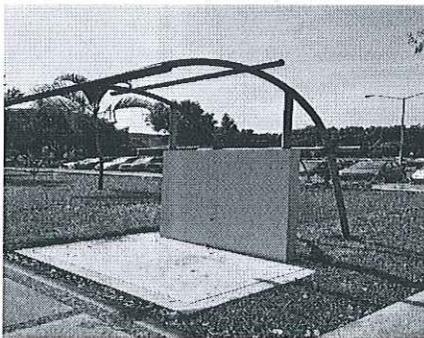
F3: Preparación de espacio para colocación de bebedero

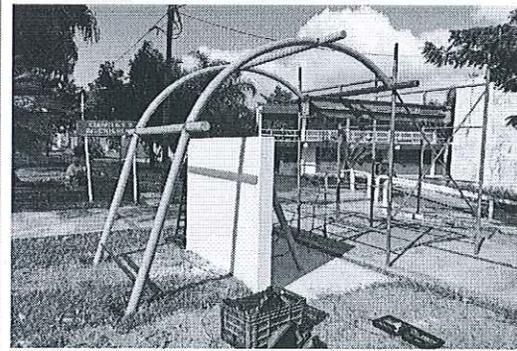
F4: Preparación de espacio para colocación de bebedero

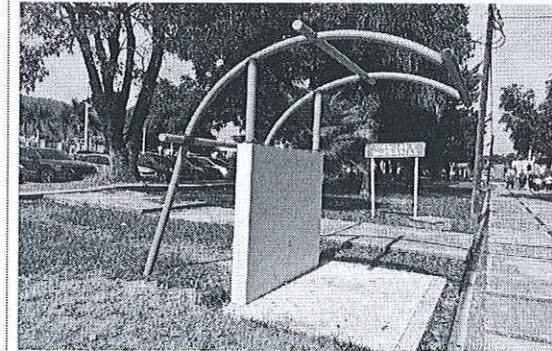
F5: Preparación de espacio para colocación de bebedero
